OLDTIMER MARKT

KAUFBERATUNG

BMW
E9

Ganz schön verdorben

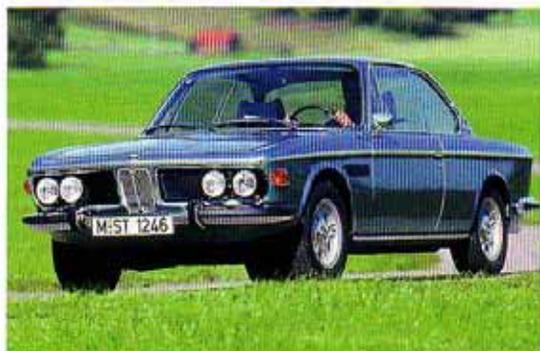
Das große BMW-Coupé ist sehr elegant – und äußerst schwierig zu restaurieren. Was dazu führt, dass viele Blender auf dem Markt sind

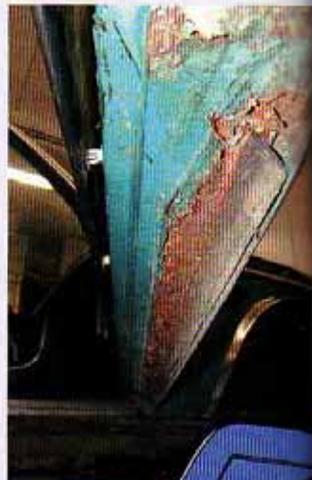
Die Türen sind lang und oft bodenlos

Tögel: „Neben dem komplexen Aufbau kommt erschwerend hinzu, dass kaum eine Tür von einem in ein anderes Auto passt – die ist entweder zu lang oder zu kurz. Es existieren auch keine Richtbank-Koordinaten für die Position der A-Säule. Offenbar hat man die Autos bei Karmann von hinten nach vorn aufgebaut, und so müssen es heutige Restaurierer auch machen, wenn nachher alles passen soll.“ Das

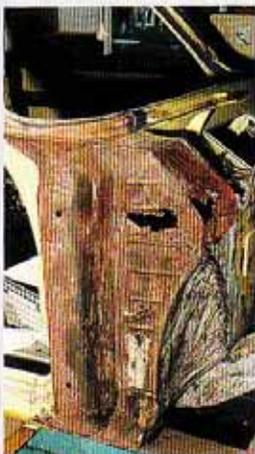
Bitte abtasten: Auf den Falzen der vorderen Radhäuser binden Schmutzablagerungen (Pfeil re.) Feuchtigkeit – mit üblen Folgen

Immerhin hat das Flex-Massaker auch sein Gutes, denn nun lassen sich diverse weitere Rostnester in einem Aufwasch mit sanieren. Etwa die Kotflügel falze oben im Radhaus, auf denen sich Schmutz sammelt, die Muttererde der Korrosion. Oder die Stöße zu Frontschürze und A-Säule, in denen oft der Gilb nistet. Oder die meistens kompostierten Schweller spitzen.

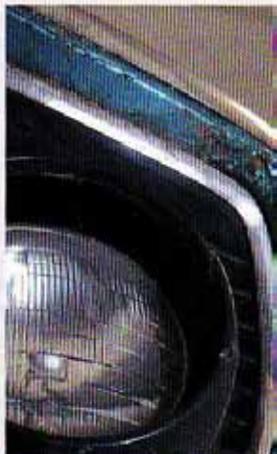
Um löchrige Spritzwände (li.) zu sanieren, müssen Kotflügel und Stehwände herausgetrennt werden! Indiz für Gammel ist Rost an der Rückwand von Sicherungskasten (innen links von der Lenksäule) und Handschuhfach

Zum Beweis öffnet der Hochheimer im Innenraum das Handschuhfach sowie eine Klappe links der Lenksäule, hinter der sich Haubenentriegelung und Sicherungskasten verbergen. Mit einer Taschenlampe kann nun die Rückseite der Motorspritzwand ins Visier genommen werden. Ergebnis: Um die Kabelbaumdurchführung herum zeigt sich böser Rost, beifahrerseitig kross gebratenes Flickwerk.

Was das bedeutet, erläutert Dieter Tögel: „Es bedeutet, dass die Spritzwand durchgegammelt ist. Um die zu schweißen, muss der Außenkotflügel herausgeschnitten werden sowie zwei Verbindungsbleche. Meistens zeigen sich dann weitere Rostschäden an Innenkotflügeln, Stoßdämpferdomen und A-Säulen.“

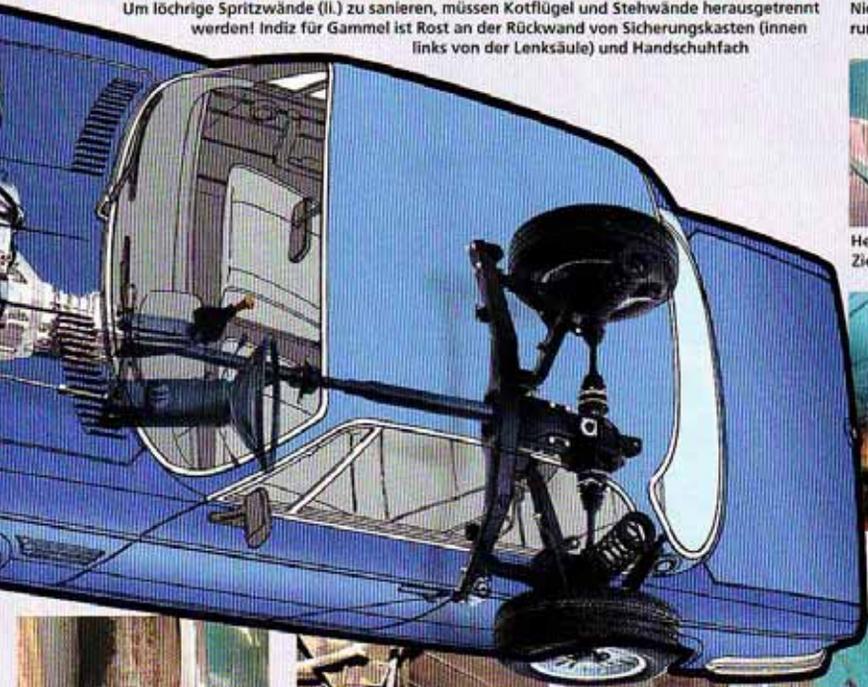
Heckblech: Hier gammelt's an Zierleisten und Rückleuchten

Zwischen Kofferraumboden und Karosse rostet's rundum

Rost an drei Fronten: Radhaus, Schwellerspitze, A-Säulenfuß

Schwer instandsetzbar: die Aufnahmen des Hinterachs-Rahmens

Nur schöner Schein? Radläufe immer per Magnet abtasten!

Längsträger: solide, solange die Ablaufbohrungen frei sind

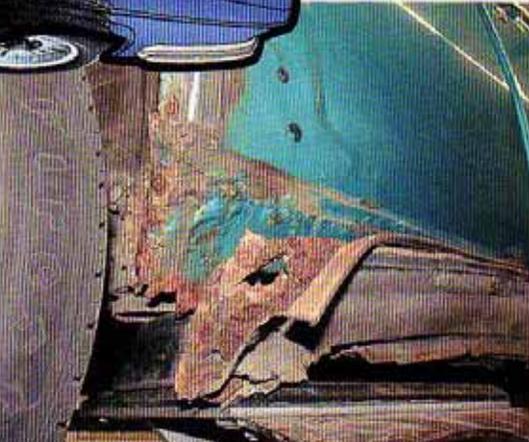
Die Schweller wirken gesund? Lassen Sie sich nicht täuschen, es handelt sich lediglich um aufgesetzte Blenden

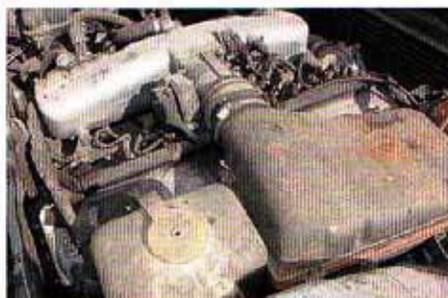
Bei guter Wartung und einem sensiblen Warmfahr-Fuß sind die großen M30-Sechszylinder locker für 200.000 km gut

Natürliche und dauerhafte Schönheit findet sich im Innern des BMW. Gute Wartung und gefühlvolles Warmfahren vorausgesetzt, sind die turbinenhaften Sechszylinder locker für 200.000 Kilometer gut. Zudem sind nahezu alle Ersatz- und Verschleißteile für die Motoren mit dem Werks-Code M30 noch neu und zu moderaten Preisen verfügbar – oft sogar beim BMW-Händler.

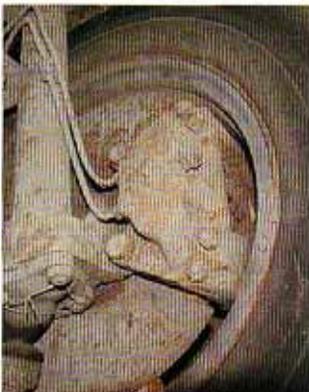
Jetzt wieder im Austausch zu haben: die vorderen Scheibenbrems-Festsättel

Gute Nachrichten bei den Bremsen: Die vorderen Festsättel, lange vergriffen, gibt es wieder! Somit ist die Versorgung auch hier, wie bei allen Antriebs- und Fahrwerksteilen, wieder lückenlos.
